CONSERVACIÓN DE LA VIVIENDA VERNÁCULA  
EN CHICHIHUALCO, MUNICIPIO DE LEONARDO  
BRAVO, GUERRERO.

TESIS PROFESIONAL

Presenta: Francisco Rafael Lanche Espinoza

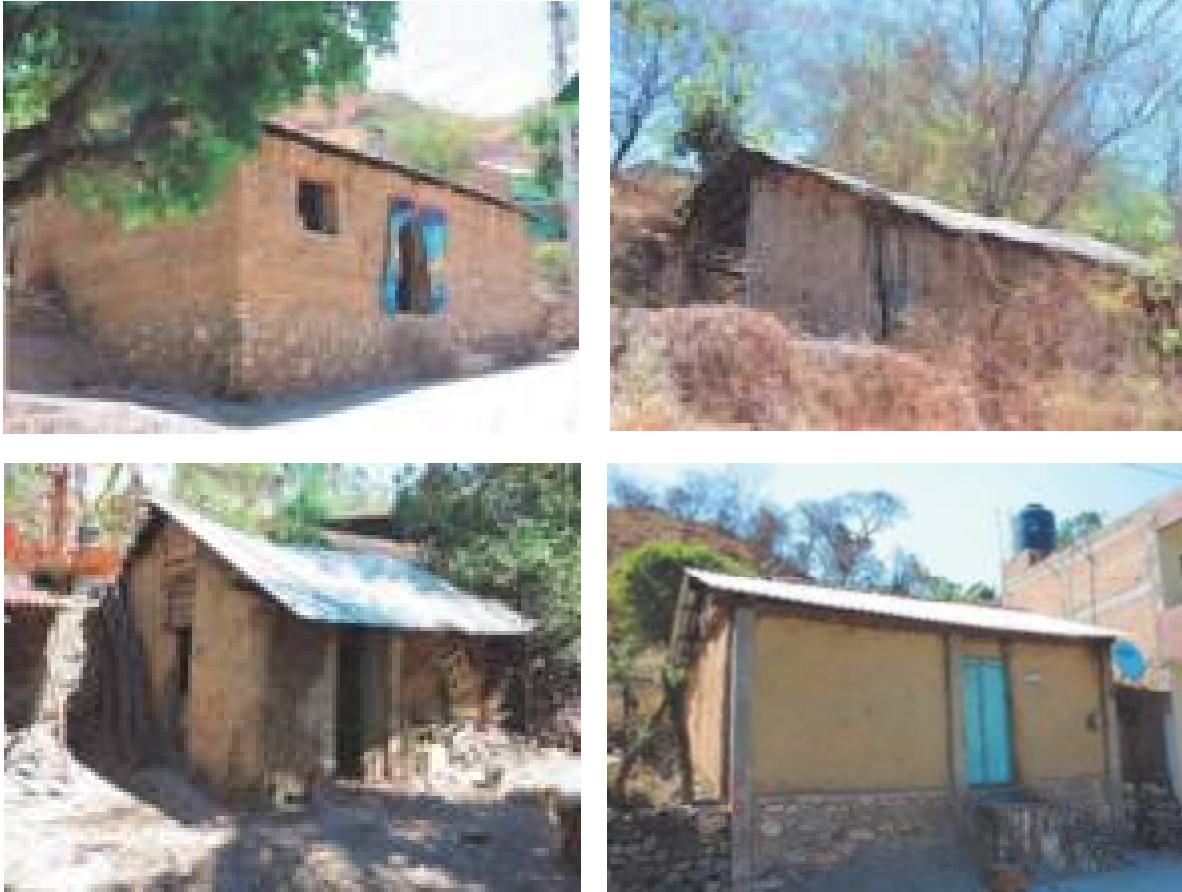
Sin embargo, el mayor número de construcciones son de materiales industrializados, dejando en evidencia la pérdida del patrimonio; un factor que ha propiciado esto es la sustitución de materiales originales, el más evidente son las cubiertas, actualmente un porcentaje importante de la viviendas con características de vivienda vernácula están cubiertas con láminas galvanizadas, lo que evidencia el apoyo de programas sociales. (Ver ilustración 10)

*Ilustración 10. Vivienda vernácula de la periferia del poblado, donde se evidencia la sustitución de materiales, recorrido realizado en marzo de 2017. Fuente: el autor.*

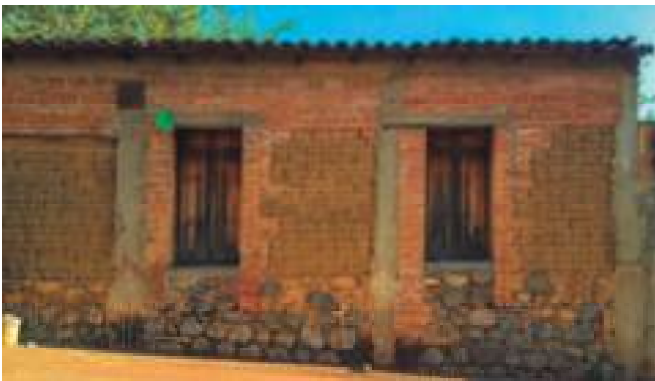
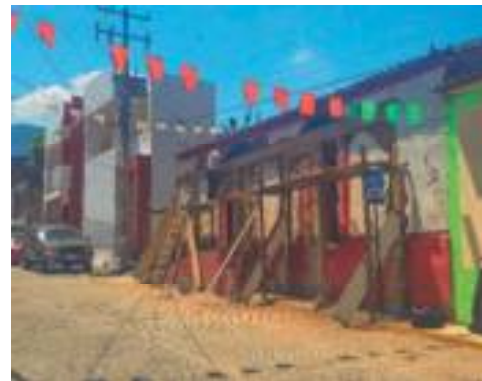
Un fenómeno causante de la pérdida del patrimonio construido han sido los propios habitantes de la localidad, quienes en afán de preservar su patrimonio realizan remodelaciones, las cuales desafortunadamente no son las más adecuadas, debido principalmente a que comprometen la estructura del inmueble y muchas veces cambian totalmente la tipología arquitectónica. Lo cual ha llevado a la pérdida de identidad de la misma. (Ver Ilustración 21)

*Ilustración 21. Alteraciones en la vivienda vernácula. Fuente el autor.*

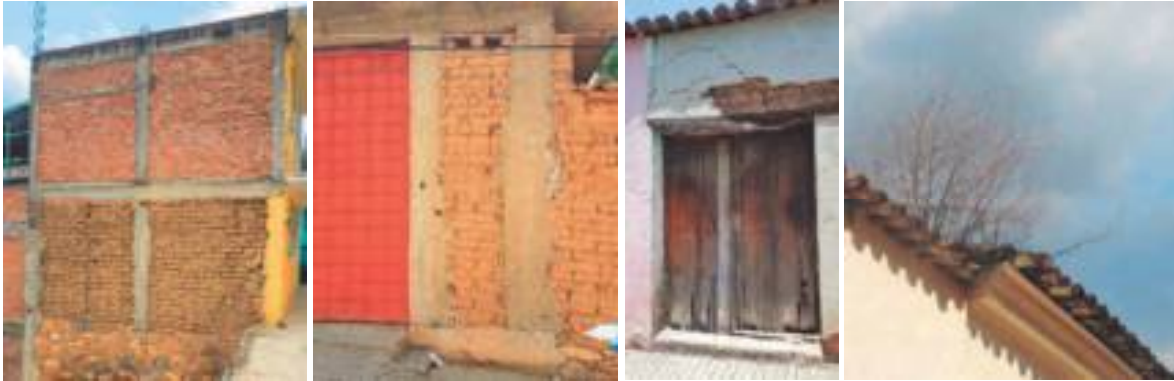
De acuerdo al grado de deterioro detectado en la vivienda vernácula las más comunes son las relacionadas a los agentes medio ambientales, como son presencia de humedad por filtración, agentes patógenos y fallas estructurales causadas por sismos, en menor medida están las causadas por el hombre siendo las más significativa la sustitución de materiales por agregados no correspondientes al sistema constructivo original y la falta de mantenimiento. (Ver Ilustración 22)

*Ilustración 22. Ejemplos de las afectaciones presentes en la vivienda vernácula del sitio. Fuente: El autor*

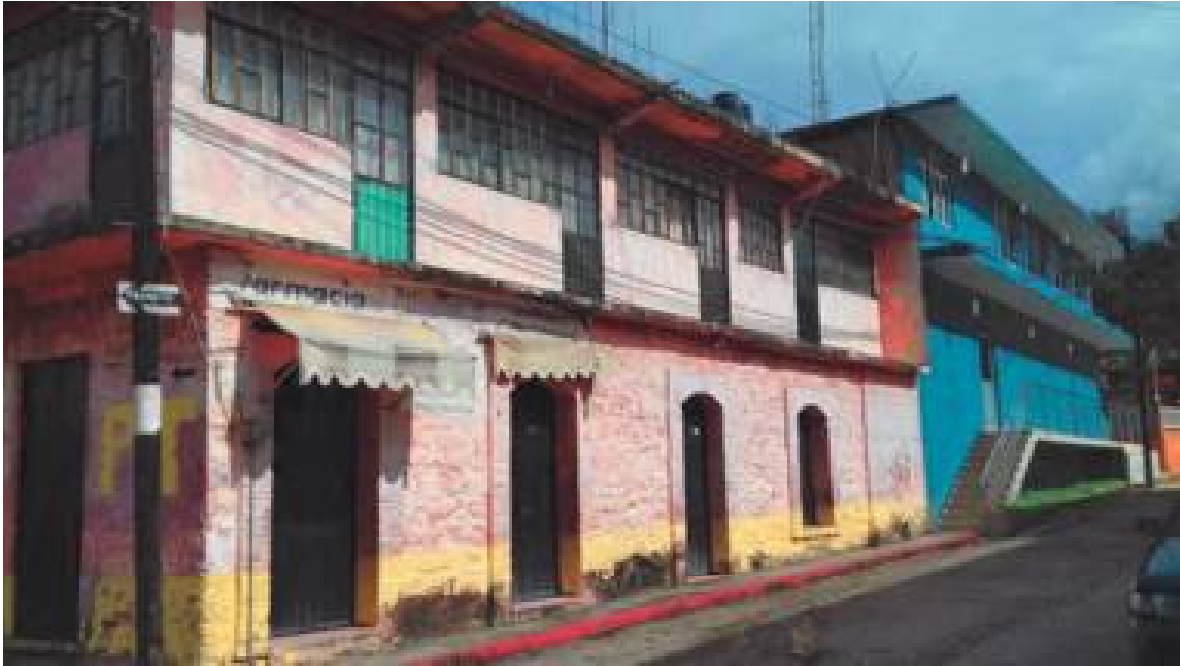
Para la segunda mitad del siglo XX se empezó a utilizar el concreto armado para la construcción, esto llevó a la alteración de las viviendas vernáculas integrando losas y columnas de concreto, afectando en gran medida las estructuras originales, debido a que los materiales de estos sistemas constructivos son incompatibles. Esto ha llevado a que el porcentaje de viviendas que se puedan considerar como vernáculas en la zona de estudio haya bajado. (Ver ilustración 24)

*Ilustración 24 Alteraciones a la vivienda vernácula de Chichihualco. Fuente: El autor, 2016.*

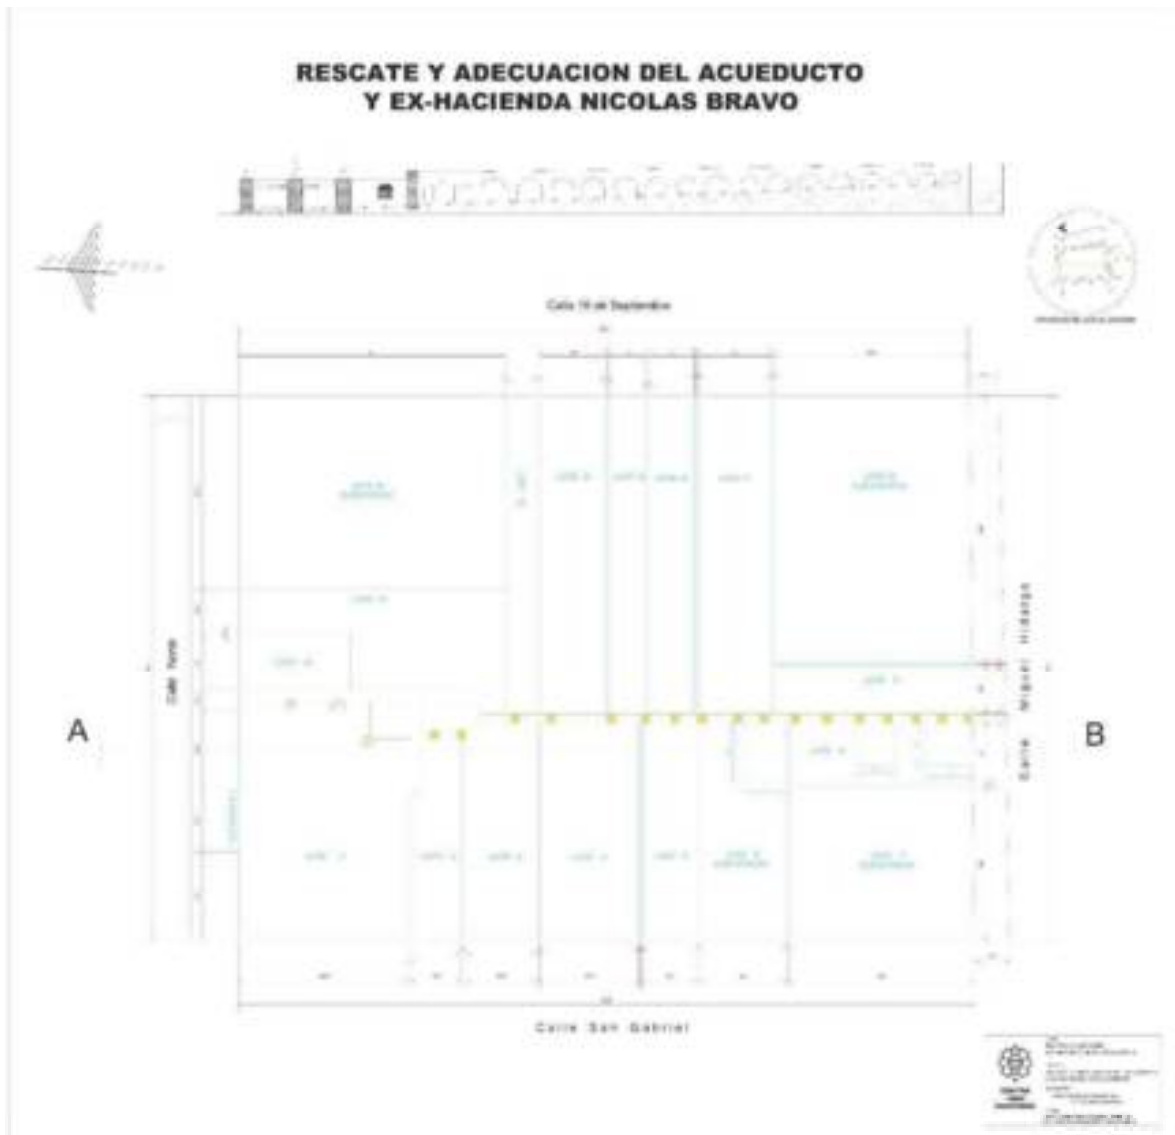
Ilustración 27. Estado actual de la estructura del acueducto perteneciente a la hacienda de los Bravo, el cual se encuentra en la cuadra entre las calles Norte, Miguel Hidalgo al Sur, al este la 10 de septiembre y al oeste la San Gabriel.

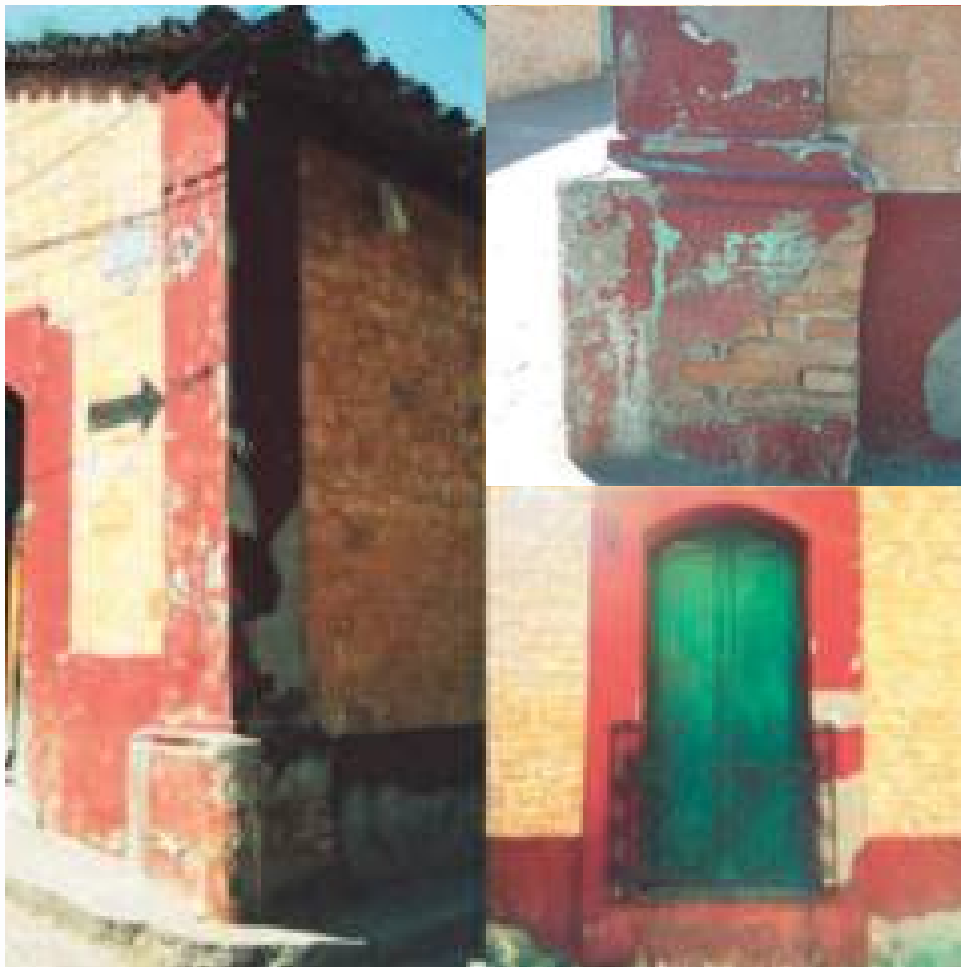
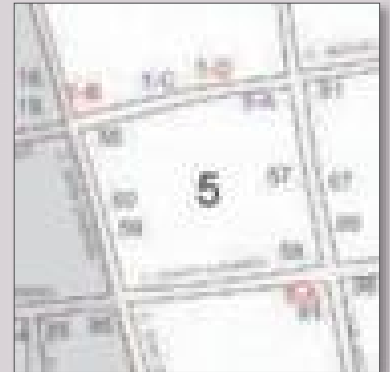
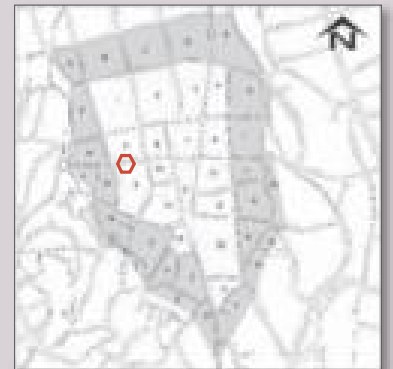
## Vivienda 5-A

Deterioro presente en fachada y acabados en la vivienda. obtenido de Adame Noriega, Alarcón Chávez y Lanche Espinoza Recuperado en septiembre de 2015.

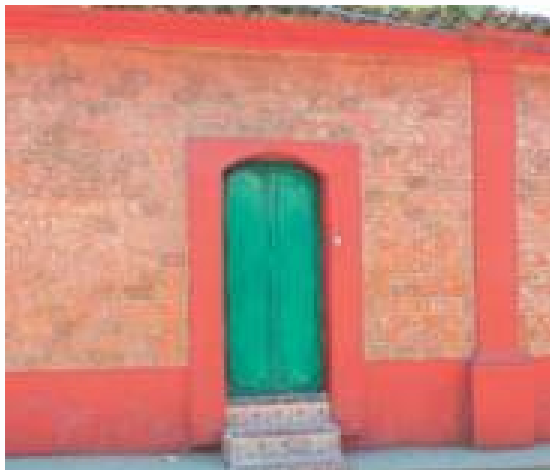
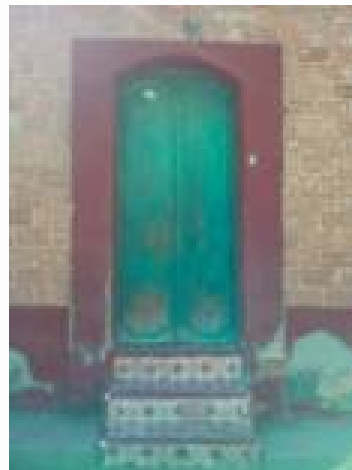
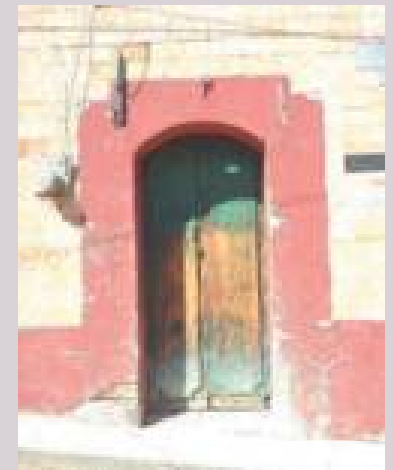
Deterioro presente en vanos y puertas de madera en la vivienda. obtenido de Adame Noriega, Alarcón Chávez y Lanche Espinoza Recuperado en septiembre de 2015.
