Maestría en Arquitectura Diseño y Urbanismo

Estudio de resiliencia en la colonia San Rafael Norte en Chilpancingo Guerrero

Zona afectada por los fenómenos hidrometeorológicos "Ingrid" y "Manuel", septiembre de 2013

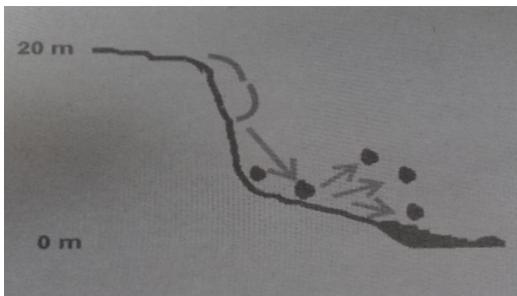
Imagen 2. Esquema de un caído o derrumbe

Dentro de estos problemas, considerados de los más destructivos en el planeta, se encuentran: caídos o derrumbes, deslizamientos, flujos y movimientos complejos (ver imagen 2, 3 y 4), que ocurren comúnmente en distintas zonas del mundo.

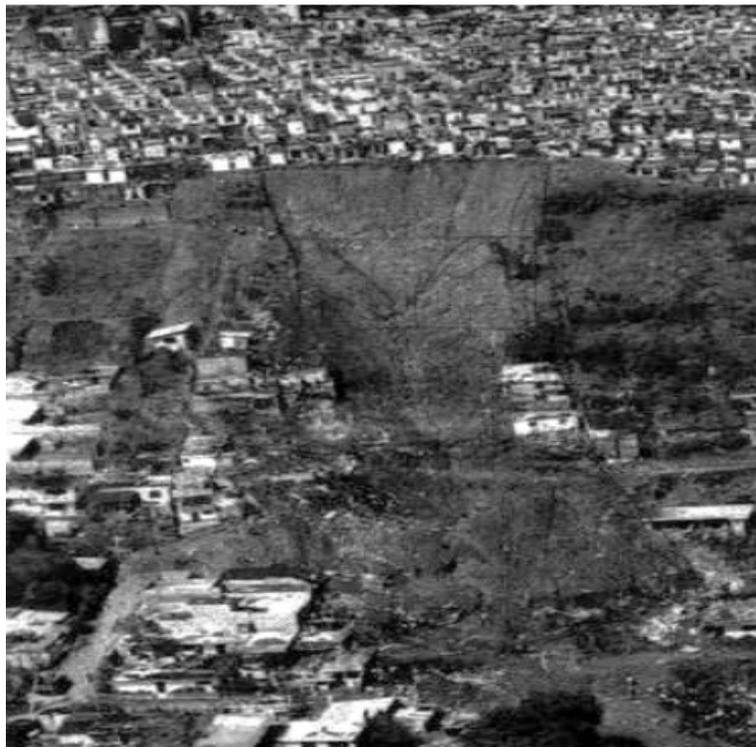
Todo ello ocurrió, un 5 de octubre en la ladera posterior al cementerio municipal (ver imagen 5), de acuerdo con observaciones hechas en campo después de lo ocurrido, se dio a conocer que la masa fallada tuvo un movimiento con componente rotacional en la parte cercana a la corona (Mendoza, 2000 citado por Alcocer, et al., 2001), con lo cual se llega a la conclusión de que el movimiento inicial tuvo un mecanismo de deslizamiento y posterior a ello se convirtió en flujo.

Imagen 6. Flujo de lodo en la colonia Aurora, Teziutlán, Puebla

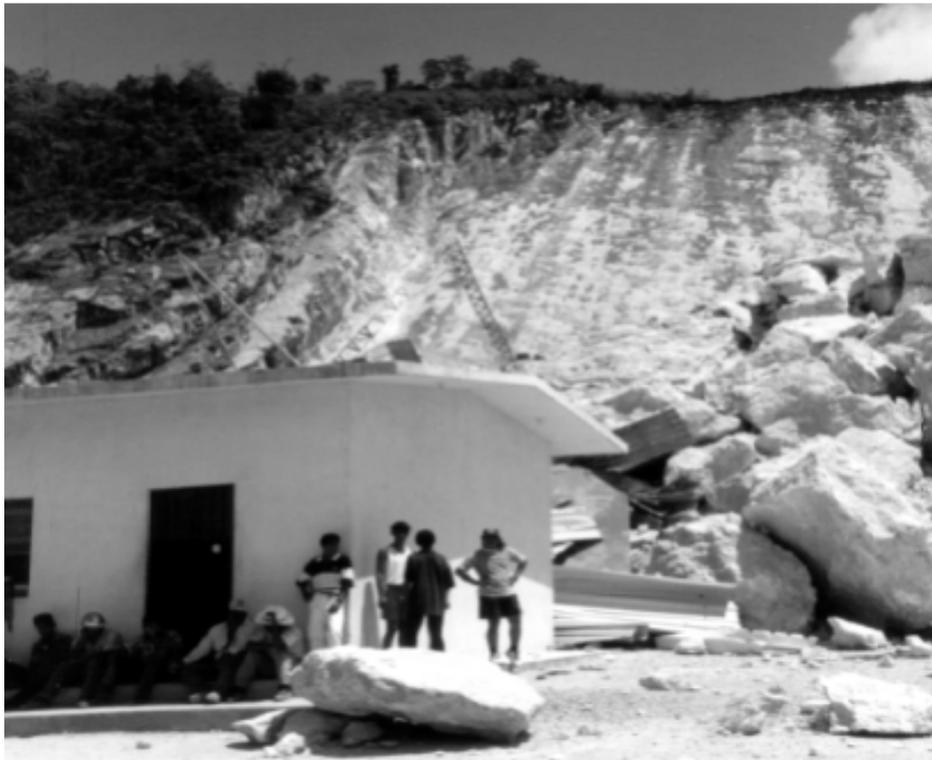
El 03 de Junio del año 2000, al menos siete personas murieron al ser sepultadas sus viviendas a causa del derrumbe en un cerro del municipio de Macuspana (ver imagen 6), estado de Tabasco, sureste de México, esto debido a las constantes lluvias que se precipitaron en la región, este accidente afectó una superficie de siete hectáreas, que es donde se localiza el patio de maniobras de una empresa que se dedica a la explotación de roca caliza, para usarla en la fabricación de pavimentos.

Imagen 7. Caído de las capas superficiales, inclinadas en el mismo sentido de la ladera natural del cerro el Tortuguero, en el Municipio de Macuspana, Tabasco

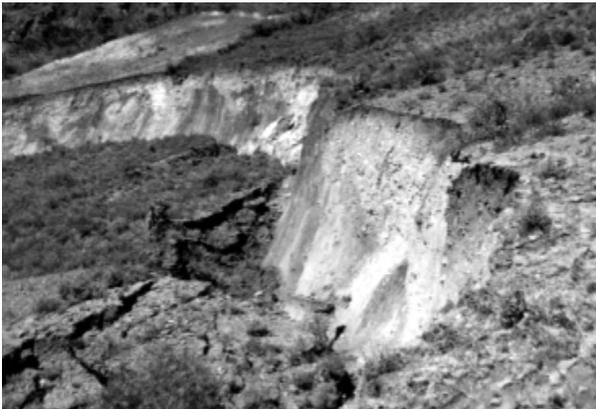
El poblado de Miguel Hidalgo, Zapotitlán de Salinas, en Puebla, se encontraba localizado en los depósitos de un antiguo deslizamiento. Como consecuencia de un sismo de magnitud 7.0, con epicentro al suroeste de la ciudad de Tehuacán, Puebla en junio de 1999, y de las lluvias extraordinarias de octubre de 1999, una masa con extensión de aproximadamente 1 km² empezó a desestabilizarse. Una grieta de 450 m apareció el 25 de octubre y 24 horas más tarde el ancho de la misma había crecido 4 cm. Tres días después, el ancho de ésta alcanzó 32 cm y una profundidad de 6 metros. De esta manera se originó un deslizamiento (ver imagen 7 y 8) que en una etapa inicial tenía un escarpe de 30 cm y posteriormente alcanzó 100 m.

Imagen 8. Vista de la corona antes y después del movimiento

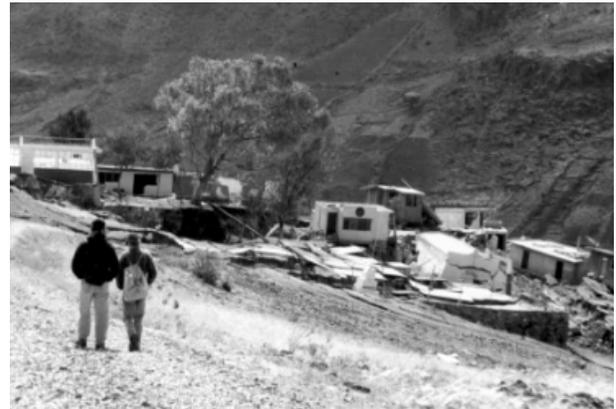
Imagen 9. Destrucción parcial del poblado debido al deslizamiento

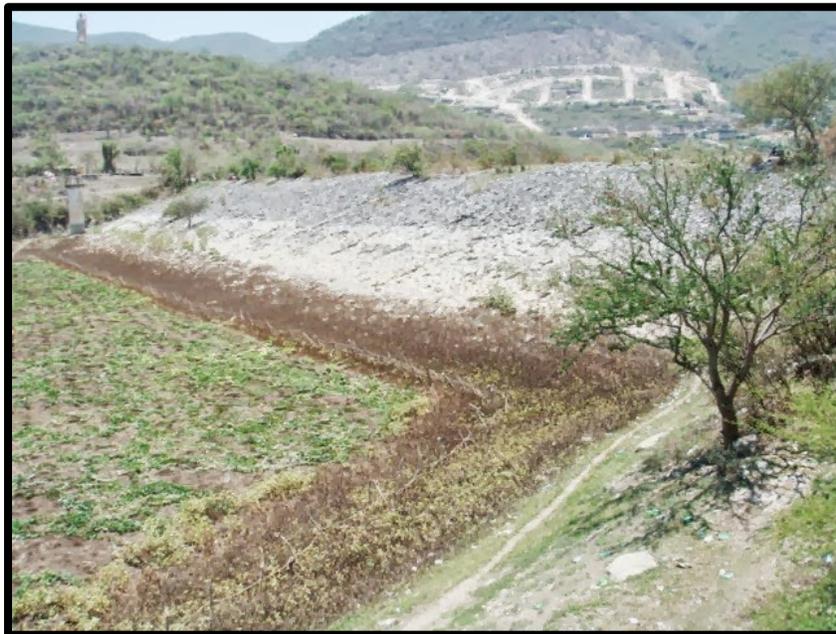
Imagen 19. La cortina de piedra caliza construida en 1942

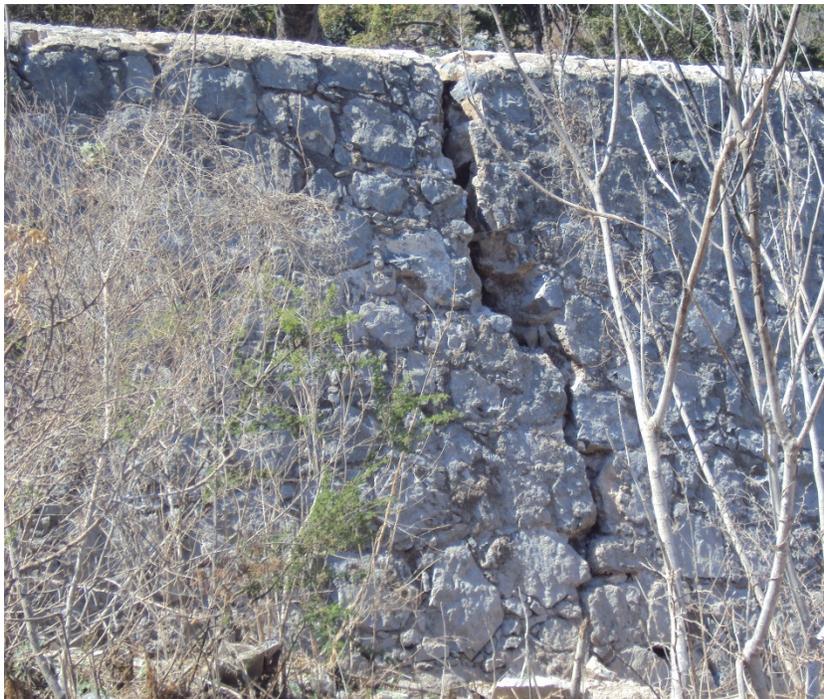
Imagen 29. Se muestra fractura en la presa del “Cerrito Rico”, fotografía tomada durante el primer mes, después del desastre de septiembre de 2013

Hubo organización para vigilar la presa del “Cerrito Rico” ya que el nivel del agua subía y debido al estado de la presa que según reportes ya presentaba fallas (ver imagen 29) y la gente tenía el temor de que esta no resistiera y se rompiera, lo cual resultaría catastrófico para las personas que habían regresado a cuidar sus hogares y tratar de reparar los daños, por ese motivo después de la primera semana solicitaron a las autoridades el permiso de abrir las compuertas debido que se mantenían cerradas e impedían que el flujo del agua fuera constante fundamentándose en que se corría el peligro de que aumentara el nivel de la presa originando que el flujo de agua volviera a generar efectos similares a los del día 15 de septiembre, o lo que es peor; la fractura de la cortina de la presa, por lo mismo, después de un tiempo de controversia entre ciudadanos y autoridades se logró que se abrieran las compuertas de dicha presa, permitiendo el desagüe de manera continua.

lo cual provocaba que el nivel del agua de la presa aumentara constantemente. De acuerdo a la información obtenida se concluye que esto pudo ser un factor importante para aumentar el nivel del daño, porque la presa llegó a un límite que no había alcanzado en mucho tiempo atrás, lo que es muy peligroso para la zona por el tiempo que tiene de construcción, debido al alto nivel de deterioro que tiene la cortina.

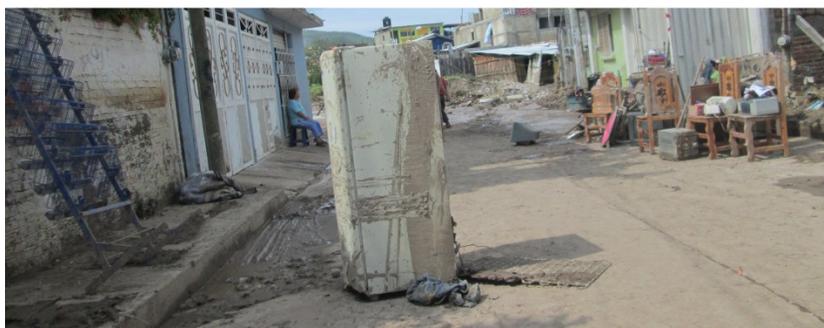
Los daños de las viviendas que fueron afectadas directamente por la creciente del “Huacapa” variaron, hubo viviendas construidas con hormigón armado y ladrillo en su estructura que recibieron el impacto de la corriente del agua directamente y aun así permanecieron sin daños en su estructura, pero las pertenencias de las personas fueron afectadas por el agua. En la zona no se reportó la pérdida total de alguna vivienda construida con estos materiales.

Imagen 34. Viviendas de la calle Tixtla inundadas por el río Huacapa

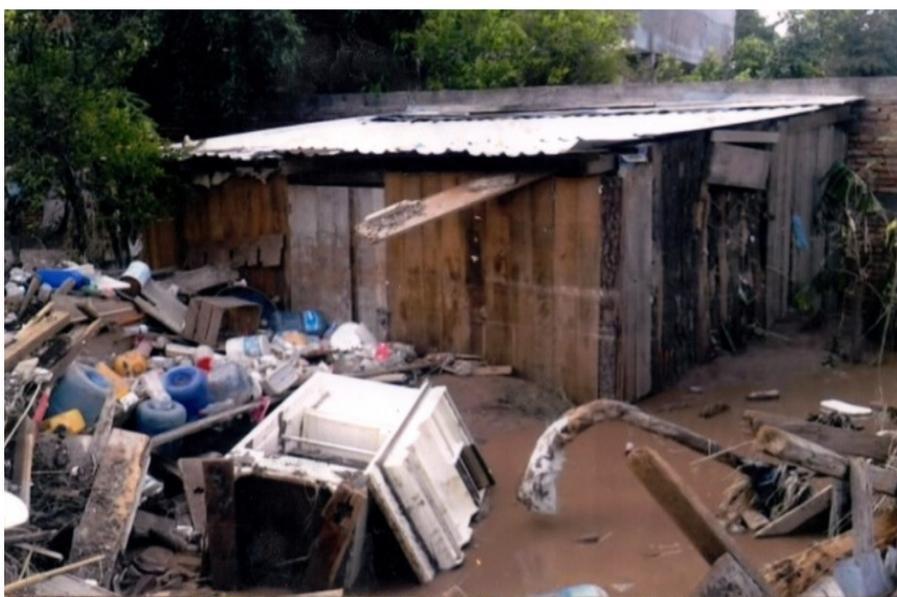
derribarla. Debido a la afectación en la zona y para el proceso de reconstrucción y mejoramiento del lugar, fue necesario abarcar parte de su terreno para construir el encauzamiento del Huacapa, así mismo se requirió que dejara 12 metros a partir del límite del embovedado de dicho río, por lo que perdió gran parte de su lote y para justificar su pérdida le otorgaron una vivienda en el fraccionamiento “El Mirador” en la ciudad de Chilpancingo, mediante el programa de vivienda digna y se le permitió continuar habitando su vivienda en la parte de terreno que no se solicitó por parte de las autoridades. Dentro de esa fracción de lote que conservó se encontraba la parte de su vivienda que estaba construida de concreto armado y tabique rojo recocido.

Imagen 35. Vivienda mixta, donde la cocina de madera fue afectada por la inundación y tuvo que ser derribada

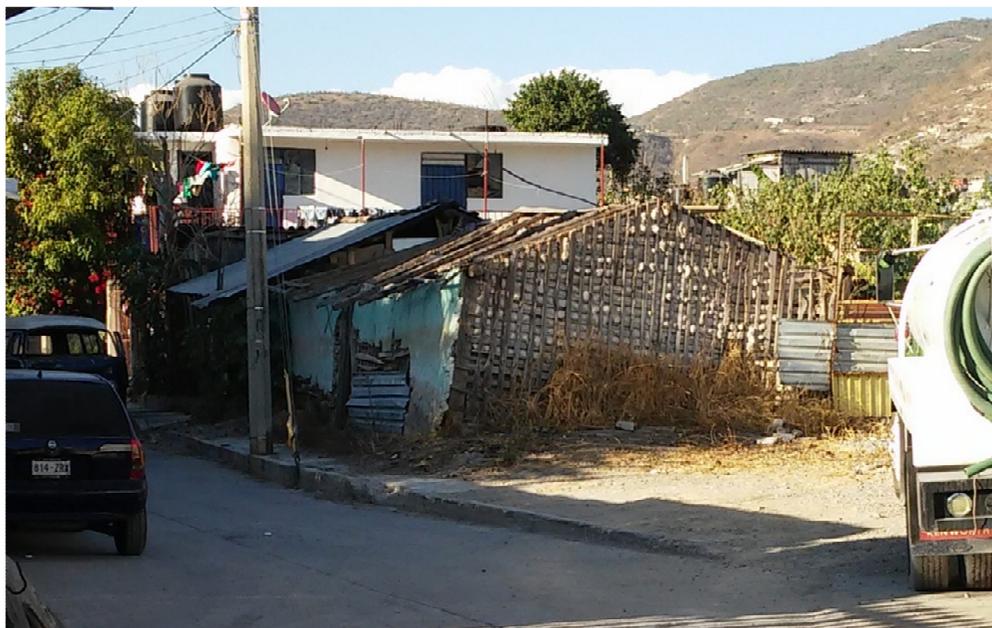
Las viviendas precarias están generalmente asentadas en zona federal por lo tanto es común que las personas que las habitan estén en riesgo por las particularidades inhabitables que caracterizan a dichas zonas. La mayoría de los asentamientos en condición precaria afectados de la zona no estaban regularizados, pero se tenían casos donde contaban con permisos de lotes en zona federal por parte de la Secretaría de Desarrollo Urbano y Ecología (SEDUE), en este caso se autorizaron las reubicaciones en algunos casos, otorgándoles una vivienda del programa “vivienda digna” de la Secretaría de Desarrollo Agrario, Territorial y Urbano (SEDATU).

Imagen 36. Vivienda afectada en condición precaria con muros de bahareque y techo de lámina, quedó inhabitable por los daños
