CONSERVACIÓN DE LA VIVIENDA VERNÁCULA  
EN CHICHIHUALCO, MUNICIPIO DE LEONARDO  
BRAVO, GUERRERO.

TESIS PROFESIONAL

Presenta: Francisco Rafael Lanche Espinoza

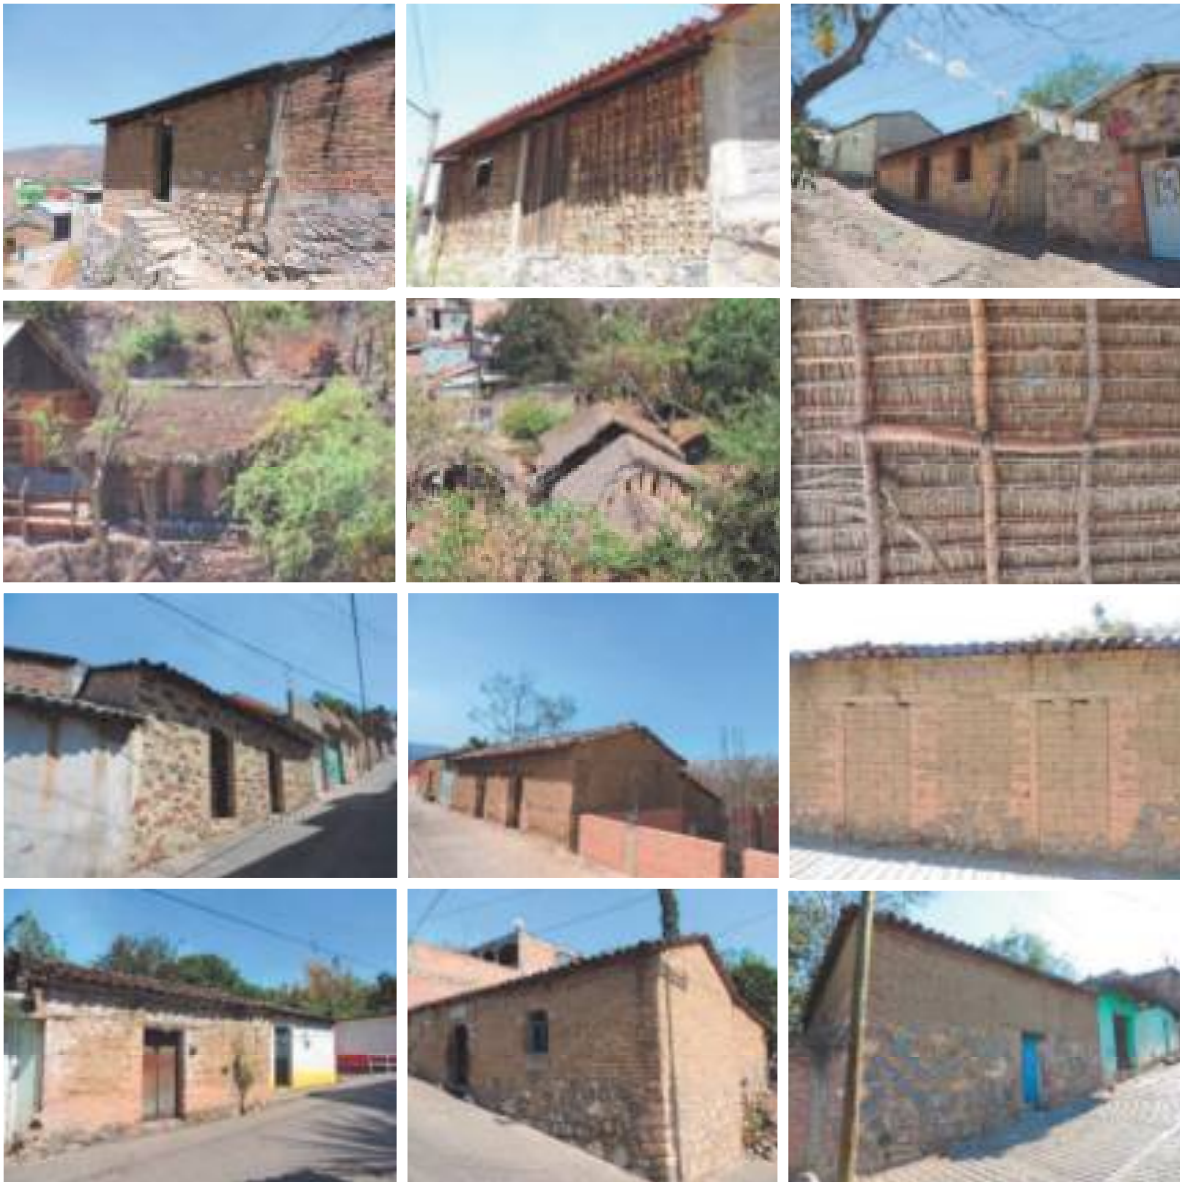
*Ilustración 9. Diversidad de uso de materiales tradicionales en la vivienda vernácula de Chichihualco en la periferia de la localidad de Chichihualco, recorrido realizado en marzo de 2017. Fuente: el autor.*

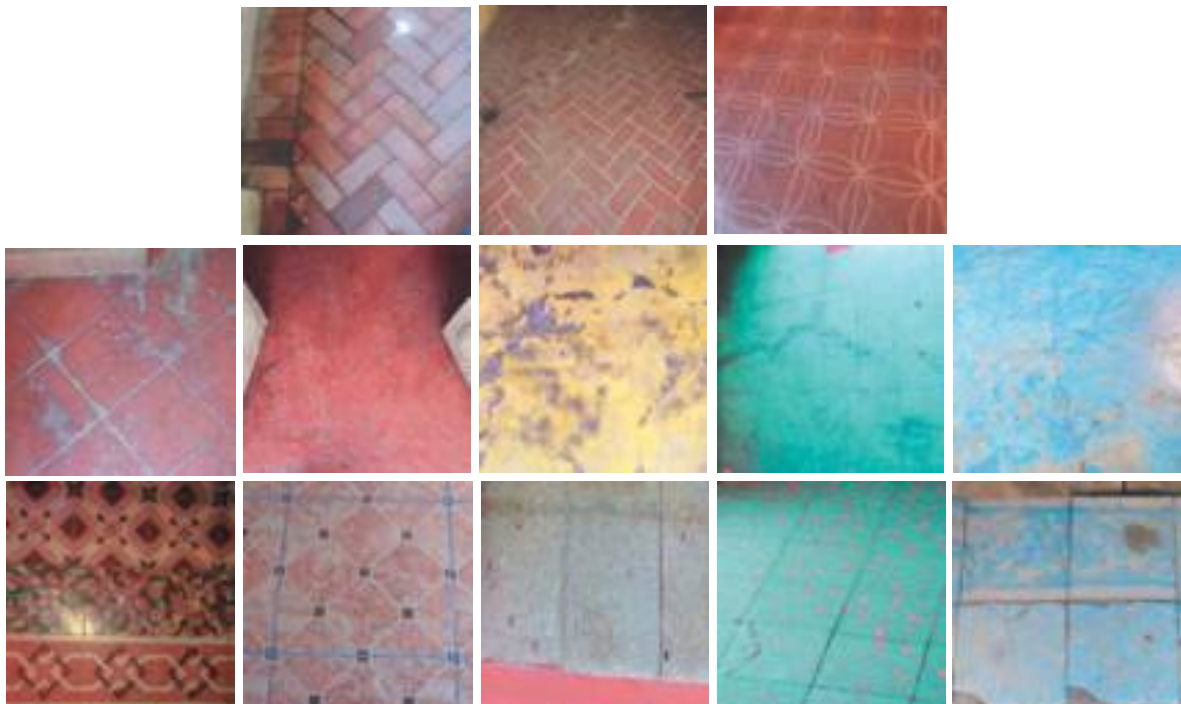
Ilustración 16. Diversidad de modelos y materiales presentes en las viviendas vernáculas de Chichihualco. Fuente: el autor.

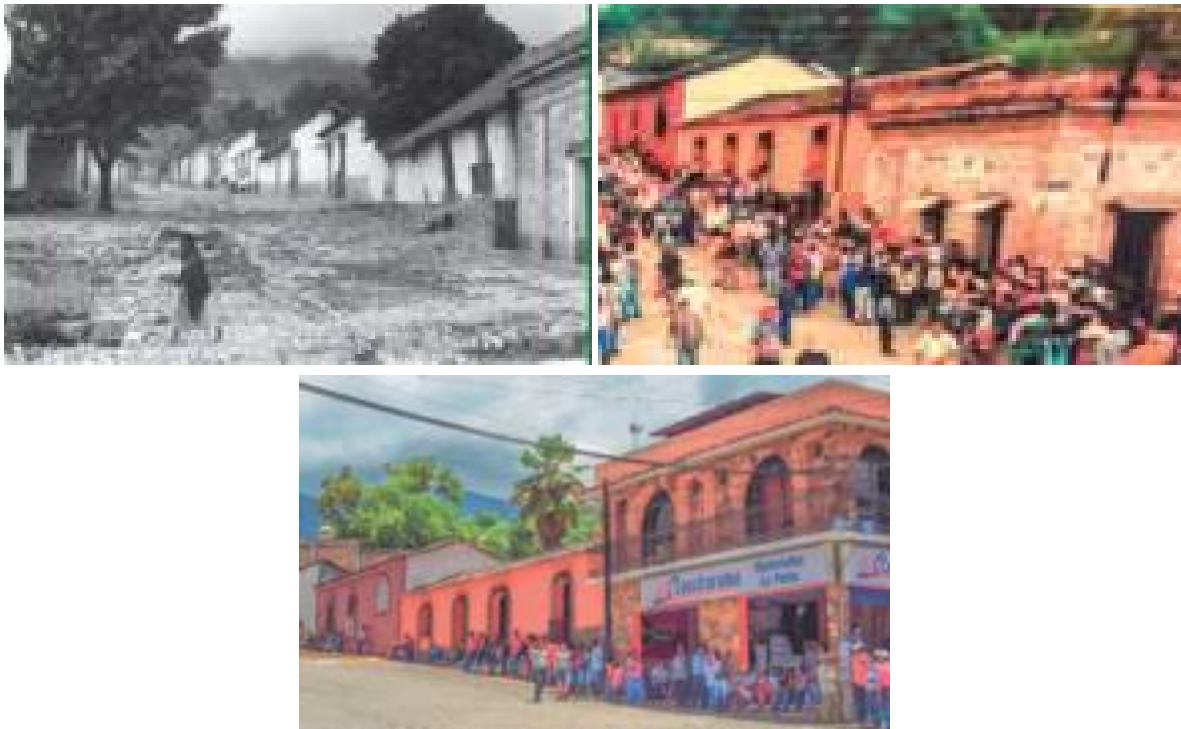
Las fachadas de las viviendas en cuanto a acabados presentaban una morfología más simple, cuando no se dejaban aparentes, como protección para los muros se utilizaba generalmente un aplanado a base de cal y arena. En épocas más recientes estos aplanados se han pintados en colores vivos, colocado pastas o recubrimientos, y en los casos más extremos se sustituido por aplanados de mortero cemento arena o colocación de piezas de loseta o lajas de piedra, lo cual debido a la incompatibilidad de materiales ha llevado a desastrosos resultados.

*Ilustración 17. Transformación de Vivienda vernáculas en Chichihualco. Superior Izquierda. Fotografía aproximadamente de 1960. Fuente C. Prof. Jorge Alarcón Ortiz. Superior derecha. Fotografía de principios de siglo XXI, Fuente: compartida en redes sociales el 11 de Mayo de 2016. Facebook: Chichihualco. Inferior Fotografía tomado por el autor Julio 2017.*

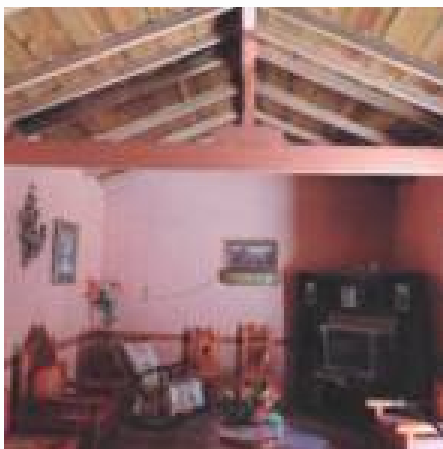
Fotografía del interior de la vivienda, se aprecia la estructura soportante del techado y el entablado. Visita realizada en el 2017.

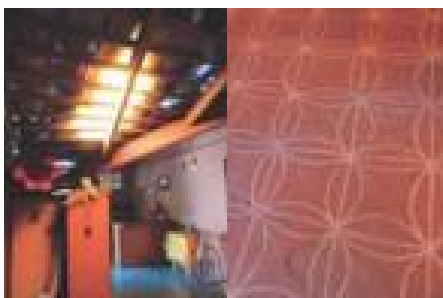
Detalles del interior, piso de loseta de barro decorada con pintura y tragaluz colocado en el techo . Visita realizada en el 2017.

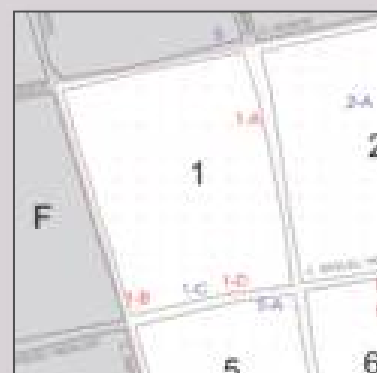
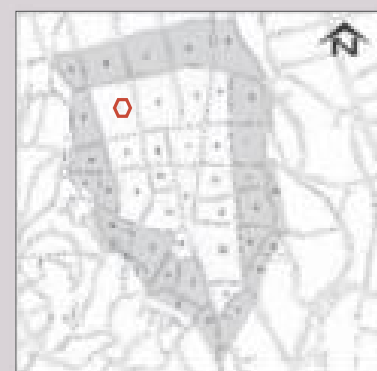
## Vivienda 1-B

<b>Piso:</b>	Loseta cerámica vidriada en color blanco y rosa	X	
<b>Muros:</b>	Adobe y tabique de barro recocido	X	
<b>Acabado:</b>	Aplanado con pintura resaltando rodapié y vanos	X	
<b>Cubierta:</b>	Teja y concreto armado	X	
<b>Estructura de soporte:</b>	Estructura de madera	X	
ELEMENTOS EN FACHADA			
<b>Forma de Vanos:</b>	Rectangular con remate de arco rebajado	X	
<b>Puertas/balcones:</b>	Herrería blanca y cristal	X	
<b>Portón:</b>	Cortina metálica pintada de blanco	X	
<b>Protecciones:</b>	Sin protección		
<b>Aleros:</b>	Sobre la puerta de acceso de los locales	X	
<b>Ventanas:</b>	Sin ventanas		
ELEMENTOS INTERIORES Y DECORATIVOS		INTERVENCIÓN REQUERIDA:	
<b>Tamaño de Columnas:</b>	0.50 x 0.40 m y 0.20 x 0.20 m	Dado el buen estado de conservación del inmueble vernáculo, este solo requiere ser preservado. Dando mantenimiento periódico y de ser posible realizar la restitución de elementos originales como son las puertas de madera y el retiro de agregados como el caso de los aleros.

Fachada principal de la Vivienda fotografía tomada por el autor. Visita realizada en el 2017.

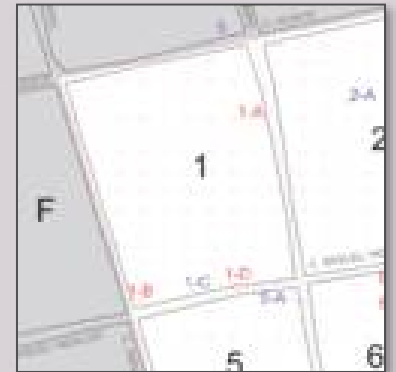
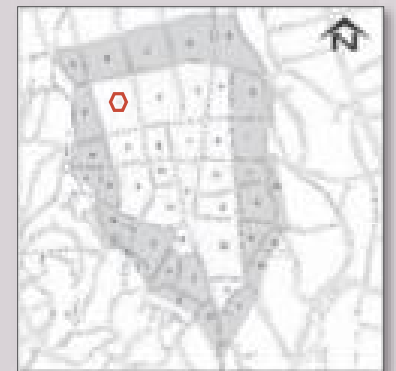
## Vivienda 1-C

ELEMENTOS EN FACHADA			
Forma de Vanos:	Rectangular con remate de arco rebajado		X
Puertas/balcones:	Herrería negra y cristal		X
Portón:	Sin Portón		
Protecciones:	Sin protección		
Aleros:	Sin aleros		
Ventanas:	Sin ventanas		
ELEMENTOS INTERIORES Y DECORATIVOS		INTERVENCIÓN REQUERIDA:	
Tamaño de Columnas:	0.50 x 0.50 m	Debido a que el inmueble ha sido ampliado y la construcción original está en estado regular, se requieren realizar acciones pertinentes para conservar la edificación. Las más significativas serían la consolidación de muros y restitución de cubierta de teja y puertas de madera.	
Tipo de patio:	Trasero chico		
Tipo de vegetación:	Plantas de ornato		
Pila o aljibe:	1		
Otro:	En el patio hay una fuente de piedra.		
Observaciones:	<p>La fachada conserva lo tipología tradicional, se tiene un aspecto irregular debido a la variante de colores. Algunas puertas originales se han sustituido por puertas de herrería y fue a estas a las que se colocó un alero de protección.</p> <p>Las modificaciones más significativas son ampliaciones a la vivienda construidas en la parte posterior, las cuales son con tabique rojo recocido y losas de concreto armado.</p>

Fachada principal de la Vivienda fotografía tomada por el autor. Visita realizada en el 2017.

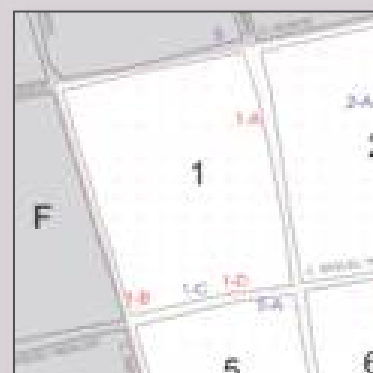
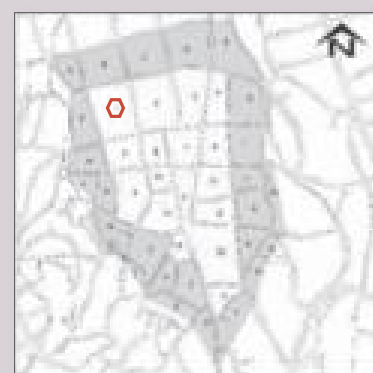
## Vivienda 1-D

Observaciones:	<p>La fachada conserva lo tipología tradicional, debido al cambio de uso en una parte de la vivienda se tuvo la necesidad de colocar una cortina metálica, las puertas de madera se han sustituido por puertas de herrería a las cuales además se les coloco una protección de herrería.</p> <p>Las modificaciones más significativas son ampliaciones a la vivienda construidas en la parte posterior, construcción realizada con materiales industrializados en 2 niveles.</p>

Fachada principal de la Vivienda fotografía tomada por el autor. Visita realizada en el 2017.

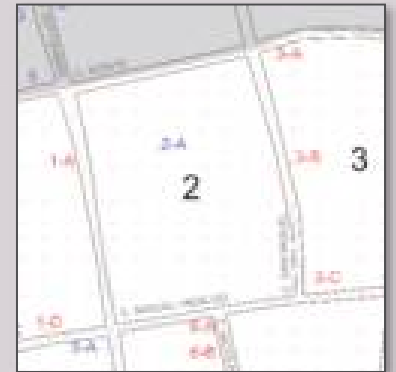
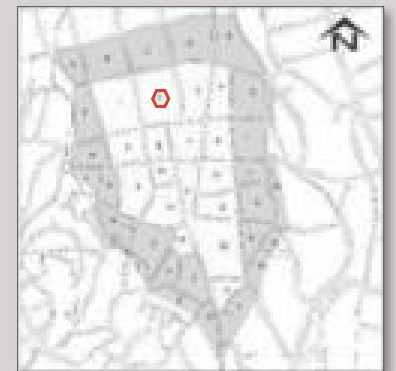
## Vivienda 2-A

Forma de Vanos:	Rectangular		X
Puertas/balcones:	Herrerías varios colores y madera		X
Portón:	Sin portón		
Protecciones:	Reja de Herrería en puerta principal		X
Aleros:	Sin aleros		
Ventanas:	Sin ventanas		
ELEMENTOS INTERIORES Y DECORATIVOS		INTERVENCIÓN REQUERIDA:	
Tamaño de Columnas:	0.44 x 0.44 m	Muchos de los elementos que constituyen la construcción están comprometidos es por esto que se requieren trabajos enfocados a la restauración, restitución de piezas y elementos faltantes, así como la consolidación de muros y retiro de agentes patógenos y elementos no correspondientes.	
Tipo de patio:	Enclaustrado originalmente		
Tipo de vegetación:	Arboles frondoso		
Pila o aljibe:	Sin pila		
Otro:	En el patio hay una fuente, los espacios de las crujeas se utilizaron como salones de clases, pero debido a la situación en la que se encuentran actualmente solo se utiliza como acceso secundario y se organiza un taller en el corredor.

Observaciones:	La fachada conserva lo tipología tradicional, Algunas puertas originales se han sustituido por puertas de metálicas. Los agregados con cemento es lo más preocupante en el muro norte fueron colocados unos marcos de concreto armado, en donde ha habido pérdida de aplanados se han repuesto con un mortero de cemento área. La estructura soportante de madera presente colapso en algunos puntos y las filtraciones a los muros comienzan a presentar problemas mayores.		
		<b>Fuentes de consulta:</b> Adame B., Alarcón M. A., & Lanche F. R., (2013). Tesis inédita. Revitalización del Centro Histórico de Chichihualco. Regeneración Urbana por medio de espacios públicos, preservación, mantenimiento y mejoramiento de monumentos históricos y sitios de interés. Chilpancingo, Gro, México: UAGro..

Fachada principal (izquierda) y fachada posterior (derecha) de la Vivienda perteneciente a la Ex Hacienda de los Bravo. fotografía tomada por el autor. Visita realizada en septiembre del 2016.

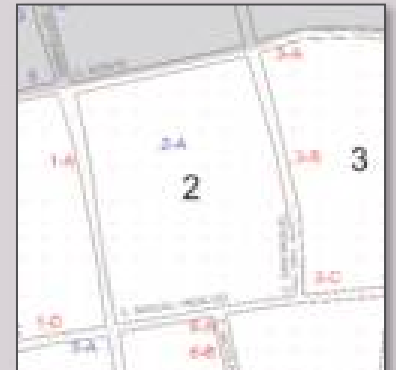
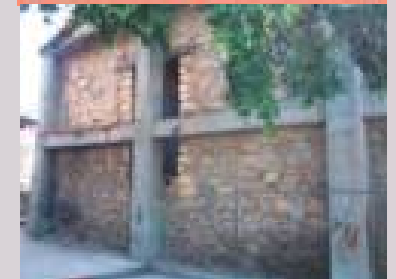
## Vivienda 2-A

Principales afectaciones en el inmueble, Superior compartida en redes sociales el 15 de Julio de 2014 Facebook Chichihualco. Inferior Fotografía del autor

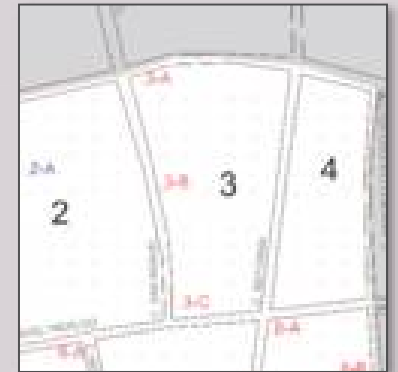
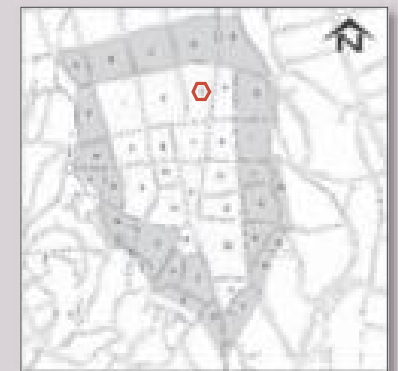
Observaciones:	La vivienda es una de las mejores conservadas dentro de la localidad, como se aprecia en las fotografías desde el 2008 prácticamente no ha sufrido ningún cambio. Según la información obtenida la fachada original era blanca con marcos de vanos, cornisa y rodapié en rojo. Dada la antigüedad las puertas muy probablemente fueron de madera y la herrería de protección a puertas se colocó recientemente

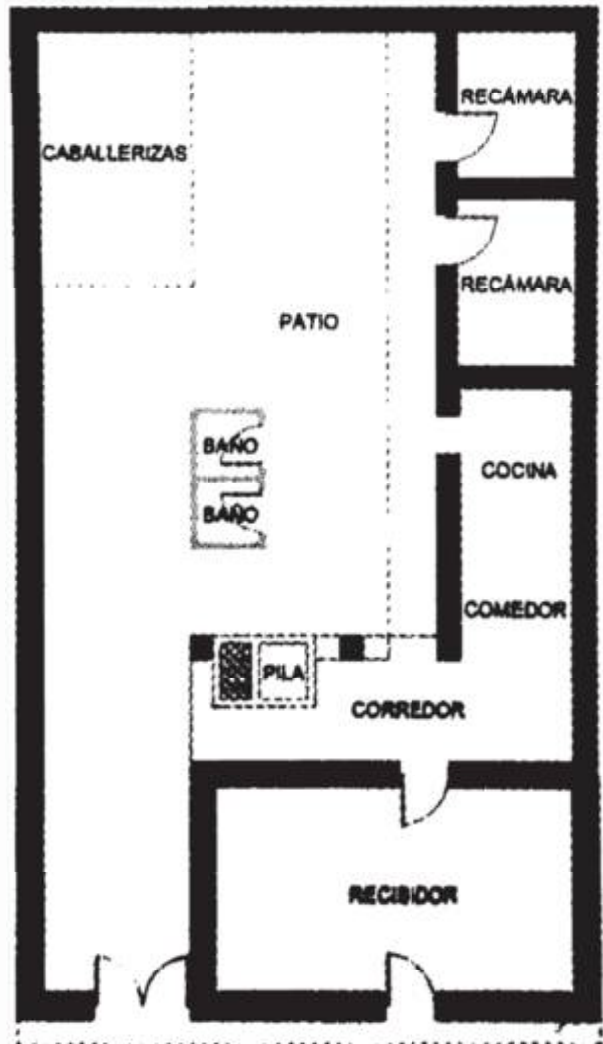
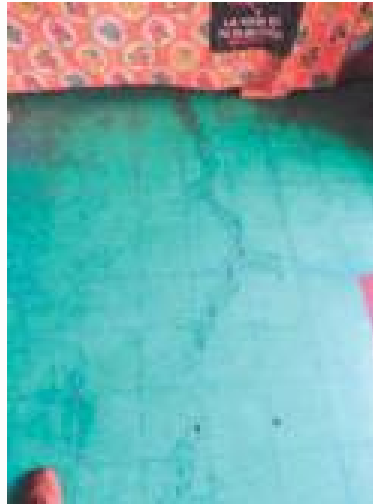
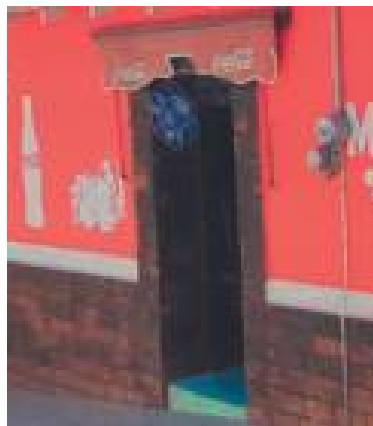
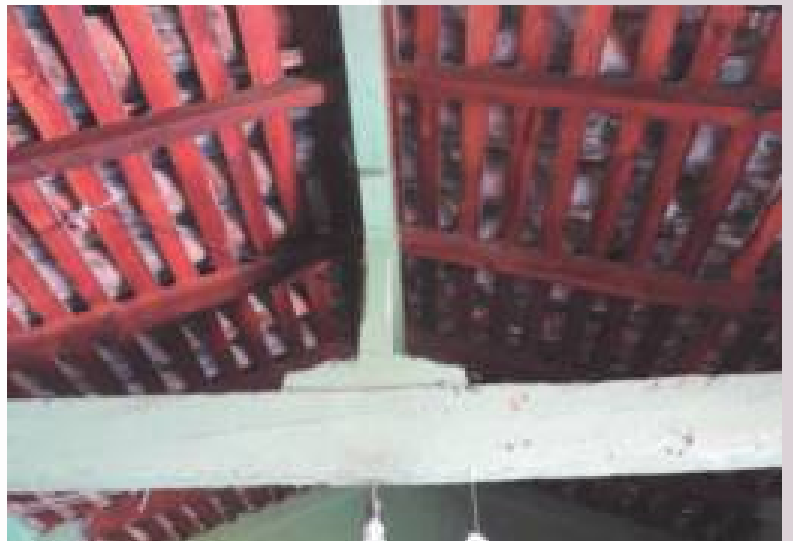
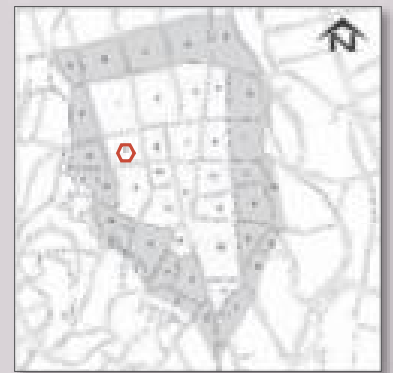
## Vivienda 60

Detalles mínimos en acabados fotografía tomada por el autor. Visita realizada en el 2017.

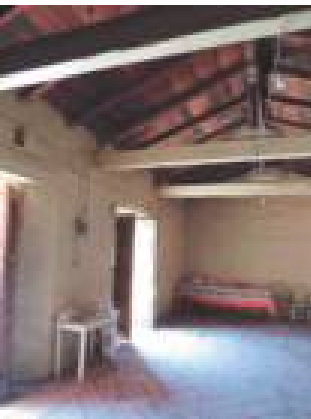
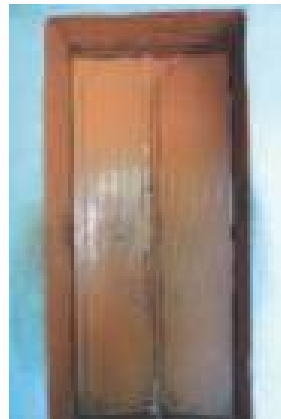
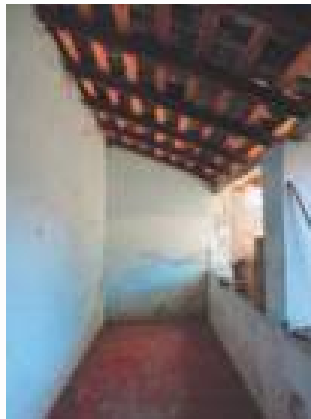
Detalles del interior, piso de loseta de barro con pintura en color rojo, tablerado en la cubierta y puerta interior, Visita realizada en el 2017.

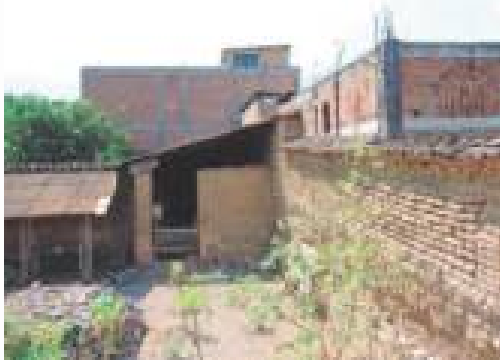
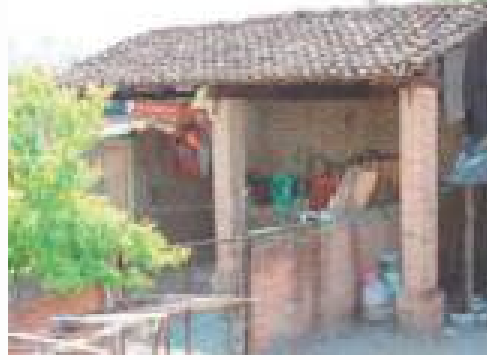
Vistas del interior de Vivienda, donde se aprecian viejas estructuras construidas en adobe fotografía tomada por el autor. Visita realizada en el 2017.

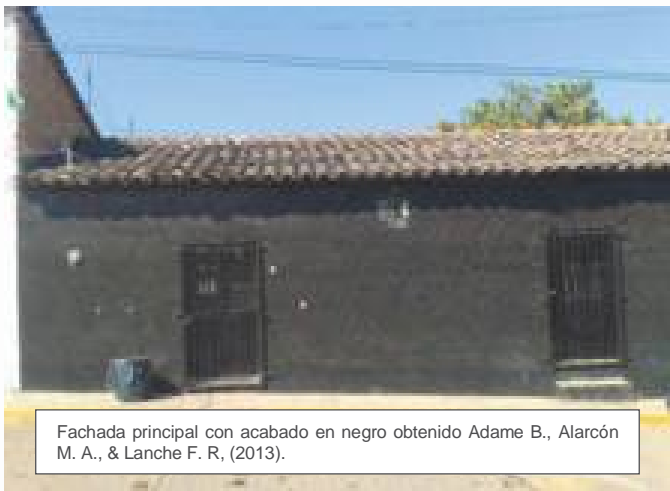
Observaciones:	La fachada conserva lo tipología tradicional, hasta hace algunos años tenía un acabado en color negro lo que le confería un aspecto siniestro. Las puertas originales han sido sustituidas por puertas de herrería las cuales a su vez tienen un enrejado de protección Las modificaciones más significativas son ampliaciones a la vivienda construidas en la parte posterior, las cuales son con tabique rojo recocido y losas de concreto armado.

Fachada principal con acabado en negro obtenido Adame B., Alarcón M. A., & Lanche F. R., (2013).

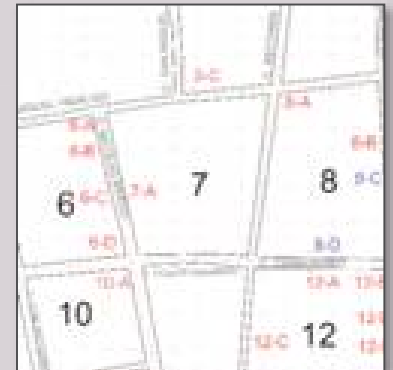
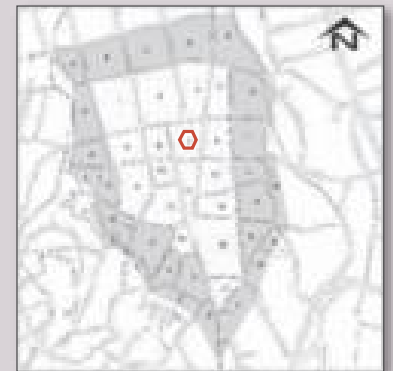
## Vivienda 7-A

Forma de Vanos:	Rectangular		X
Puertas/balcones:	Herrerías en color negro con cristal	X	
Portón:	Sin portón		
Protecciones:	Sin protección		
Aleros:	Sin aleros		
Ventanas:	Sin ventanas		
ELEMENTOS INTERIORES Y DECORATIVOS		INTERVENCIÓN REQUERIDA:	
Tamaño de Columnas:	0.45 x 0.45 m	Se requiere conservar el estilo tradicional en la localidad debido a que no hay ninguna restricción respecto al uso de los inmuebles suceden cosas como la de este ejemplo. Se requieren trabajos para devolver el valor tradicional a la vivienda.	
Tipo de patio:	Pequeño		
Tipo de vegetación:	Plantas de ornato		
Pila o aljibe:	Sin pila		
Otro:	De los datos recabados en el 2008 cambiaron los colores de la fachada, debido al uso de suelo del espacio.		
Observaciones:	Fachada simple representativa de la vivienda tradicional de la localidad la cual se ve alterada debido a los rótulos publicitarios. Perteneció al primer cuadro de la localidad, tiene construcciones en la parte posterior que no afectan a la estructura original.

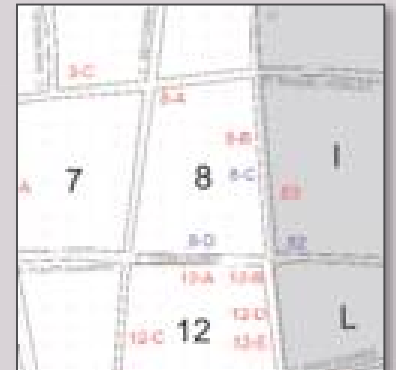
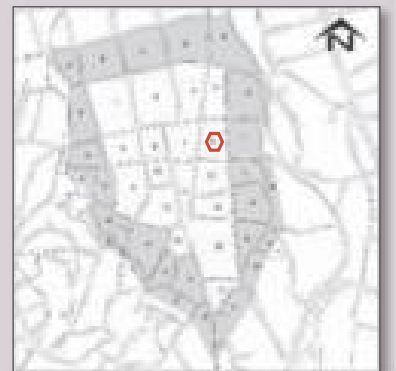
## Vivienda 8-A

ELEMENTOS EN FACHADA				
Forma de Vanos:	Rectangular con remate de arco de medio punto	X		
Puertas/balcones:	Herrería en color blanco con cristal	X		
Portón:	Herrería	X		
Protecciones:	Reja de Herrería blanca en balcón	X		
Aleros:	Sin aleros			
Ventanas:	Sin ventanas en la construcción original			
ELEMENTOS INTERIORES Y DECORATIVOS		INTERVENCIÓN REQUERIDA:		
Tamaño de Columnas:	0.40 X 0.40	Dado el buen estado de conservación con el que cuenta la vivienda solo se requiere de mantenimiento preventivo, para conservar la buena imagen y valor que la vivienda vernácula representa		
Tipo de patio:	Trasero, pequeño			
Tipo de vegetación:	Plantas de ornato			
Pila o aljibe:	2			
Otro:	Los remates del enladrillado se hacen con un acomodo diferente, logrando una especie de marco en la vivienda que en la parte superior sirve como cornisa, el mismo acomodo se utiliza para enmarcar los vanos.			
Observaciones:	En general la vivienda se encuentra en buen estado, sin embargo ha tenido agregado y ampliaciones no compatibles con el sistema constructivo original.	<b>Fuentes de consulta:</b> Martínez García, A., Victorino Navarrete, M., & Villegas Bello, M. (2008). Tesis Profesional. Patrimonio histórico de la región centro del estado de Guerrero Caso: Chichihualco. Chilpancingo, Guerrero, México: Universidad Autónoma de Guerrero. Recuperado el mayo de 2016

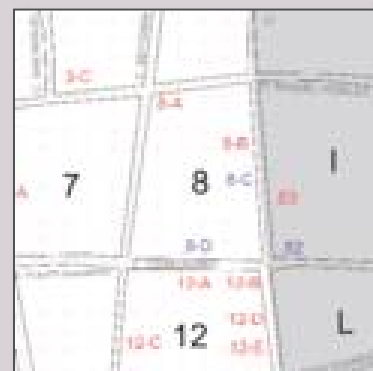
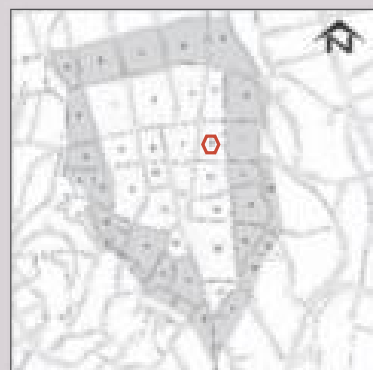
## Vivienda 8-B

Forma de Vanos:	Rectangular con remate de arco rebajado	X	
Puertas/balcones:	Herrería blanca y cristal	X	
Portón:	Herrería en color negro	X	
Protecciones:	Herrería blanca en ventana		
Aleros:	Sobre puertas y ventana	X	
Ventanas:	Rectangular con remate de arco rebajado		
ELEMENTOS INTERIORES Y DECORATIVOS		INTERVENCIÓN REQUERIDA:	
Tamaño de Columnas:	0.40 X 0.40 m	Dado el buen estado de conservación con el que cuenta la vivienda solo se requiere de mantenimiento preventivo, para conservar la buena imagen y valor que la vivienda vernácula representa	
Tipo de patio:	traseño pequeño		
Tipo de vegetación:	Plantas de ornato y limonero		
Pila o aljibe:	1		
Otro:	En la parte posterior se han construido nuevas espacios pero con materiales industrializados. Esto a llevado a que por ejemplo los aplanados presentes agrietamientos y/o desprendimiento. El muro de la fachada principal está enmarcado por pilastras y cornisa de tabique de barro

Observaciones:	La vivienda es una de las mejores conservadas dentro de la localidad, como se aprecia en las fotografías desde el 2008 prácticamente no ha sufrido ningún cambio. Los pocos agregados que ha tenido (aleros de protección en vanos) se logran integrar de manera adecuada, Logrando así que el inmueble conserve la morfología de la vivienda vernácula del sitio.	<b>Fuentes de consulta:</b> Martínez García, A., Victorino Navarrete, M., & Villegas Bello, M. (2008). Tesis Profesional. Patrimonio histórico de la región centro del estado de Guerrero Caso: Chichihualco, Chilpancingo, Guerrero, México: Universidad Autónoma de Guerrero. Recuperado el mayo de 2016

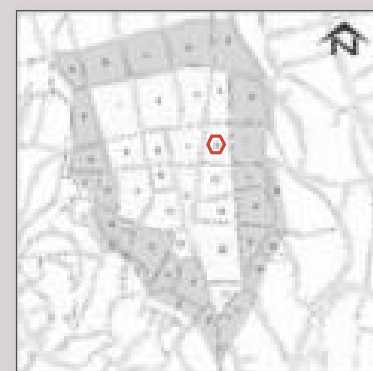
## Vivienda 8-C

Forma de Vanos:	Rectangular con remate en arco de medio punto	X		
Puertas/balcones:	Herrería color blanco con cristales	X		
Portón:	Herrería color blanco	X		
Protecciones:	Sin protecciones			
Aleros:	Sin aleros	X		
Ventanas:	Sin ventanas			
ELEMENTOS INTERIORES Y DECORATIVOS		INTERVENCIÓN REQUERIDA:		
Tamaño de Columnas:	Sin columnas	Dado el buen estado de conservación con el que cuenta la vivienda solo se requiere de mantenimiento preventivo, para preservar el valor que la vivienda representa. Lo más significativo a realizar sería la restitución de puertas de madera		
Tipo de patio:	traseño y mediano			
Tipo de vegetación:	Plantas de ornato y			
Pila o aljibe:	1	<b>Fuentes de consulta:</b> Adame B., Alarcón M. A., & Lanche F. R., (2013). Tesis inédita. Revitalización del Centro Histórico de Chichihualco. Regeneración Urbana por medio de espacios públicos, preservación, mantenimiento y mejoramiento de monumentos históricos y sitios de interés. Chilpancingo, Gro, México: UAGro

Otro:	Los remates del enladrillado se hacen con un acomodo diferente, logrando una especie de marco en la vivienda que en la parte superior sirve como cornisa, el mismo acomodo se utiliza para enmarcar los vanos. .			
Observaciones:	Fachada simple representativa de la vivienda vernácula de la localidad. Perteneció al primer cuadro de la localidad, tiene construcciones en la parte posterior que no afectan a la estructura original.

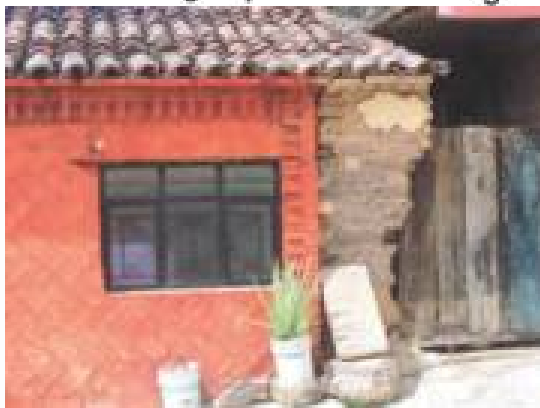
Detalle de los vanos, estado actual, fotografía tomada por el autor. Visita realizada en el 2017.

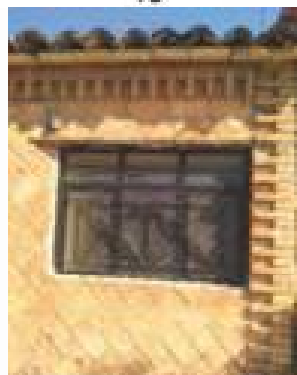
Detalle de los vanos, estado actual, Fuente: Adame, Alarcón & Lanche (2013)
